AYUNTAMIENTO DE  
**PUERTOLLANO**

# REMEDIACIÓN VASO PISCINA DE 50 m. EN COMPLEJO M<sup>a</sup> LUISA CABAÑERO

REMEDIACIÓN VASO PISCINA DE 50 m.  
EN COMPLEJO M<sup>a</sup> LUISA CABAÑERO

# Cuadro General de Mando y Protección

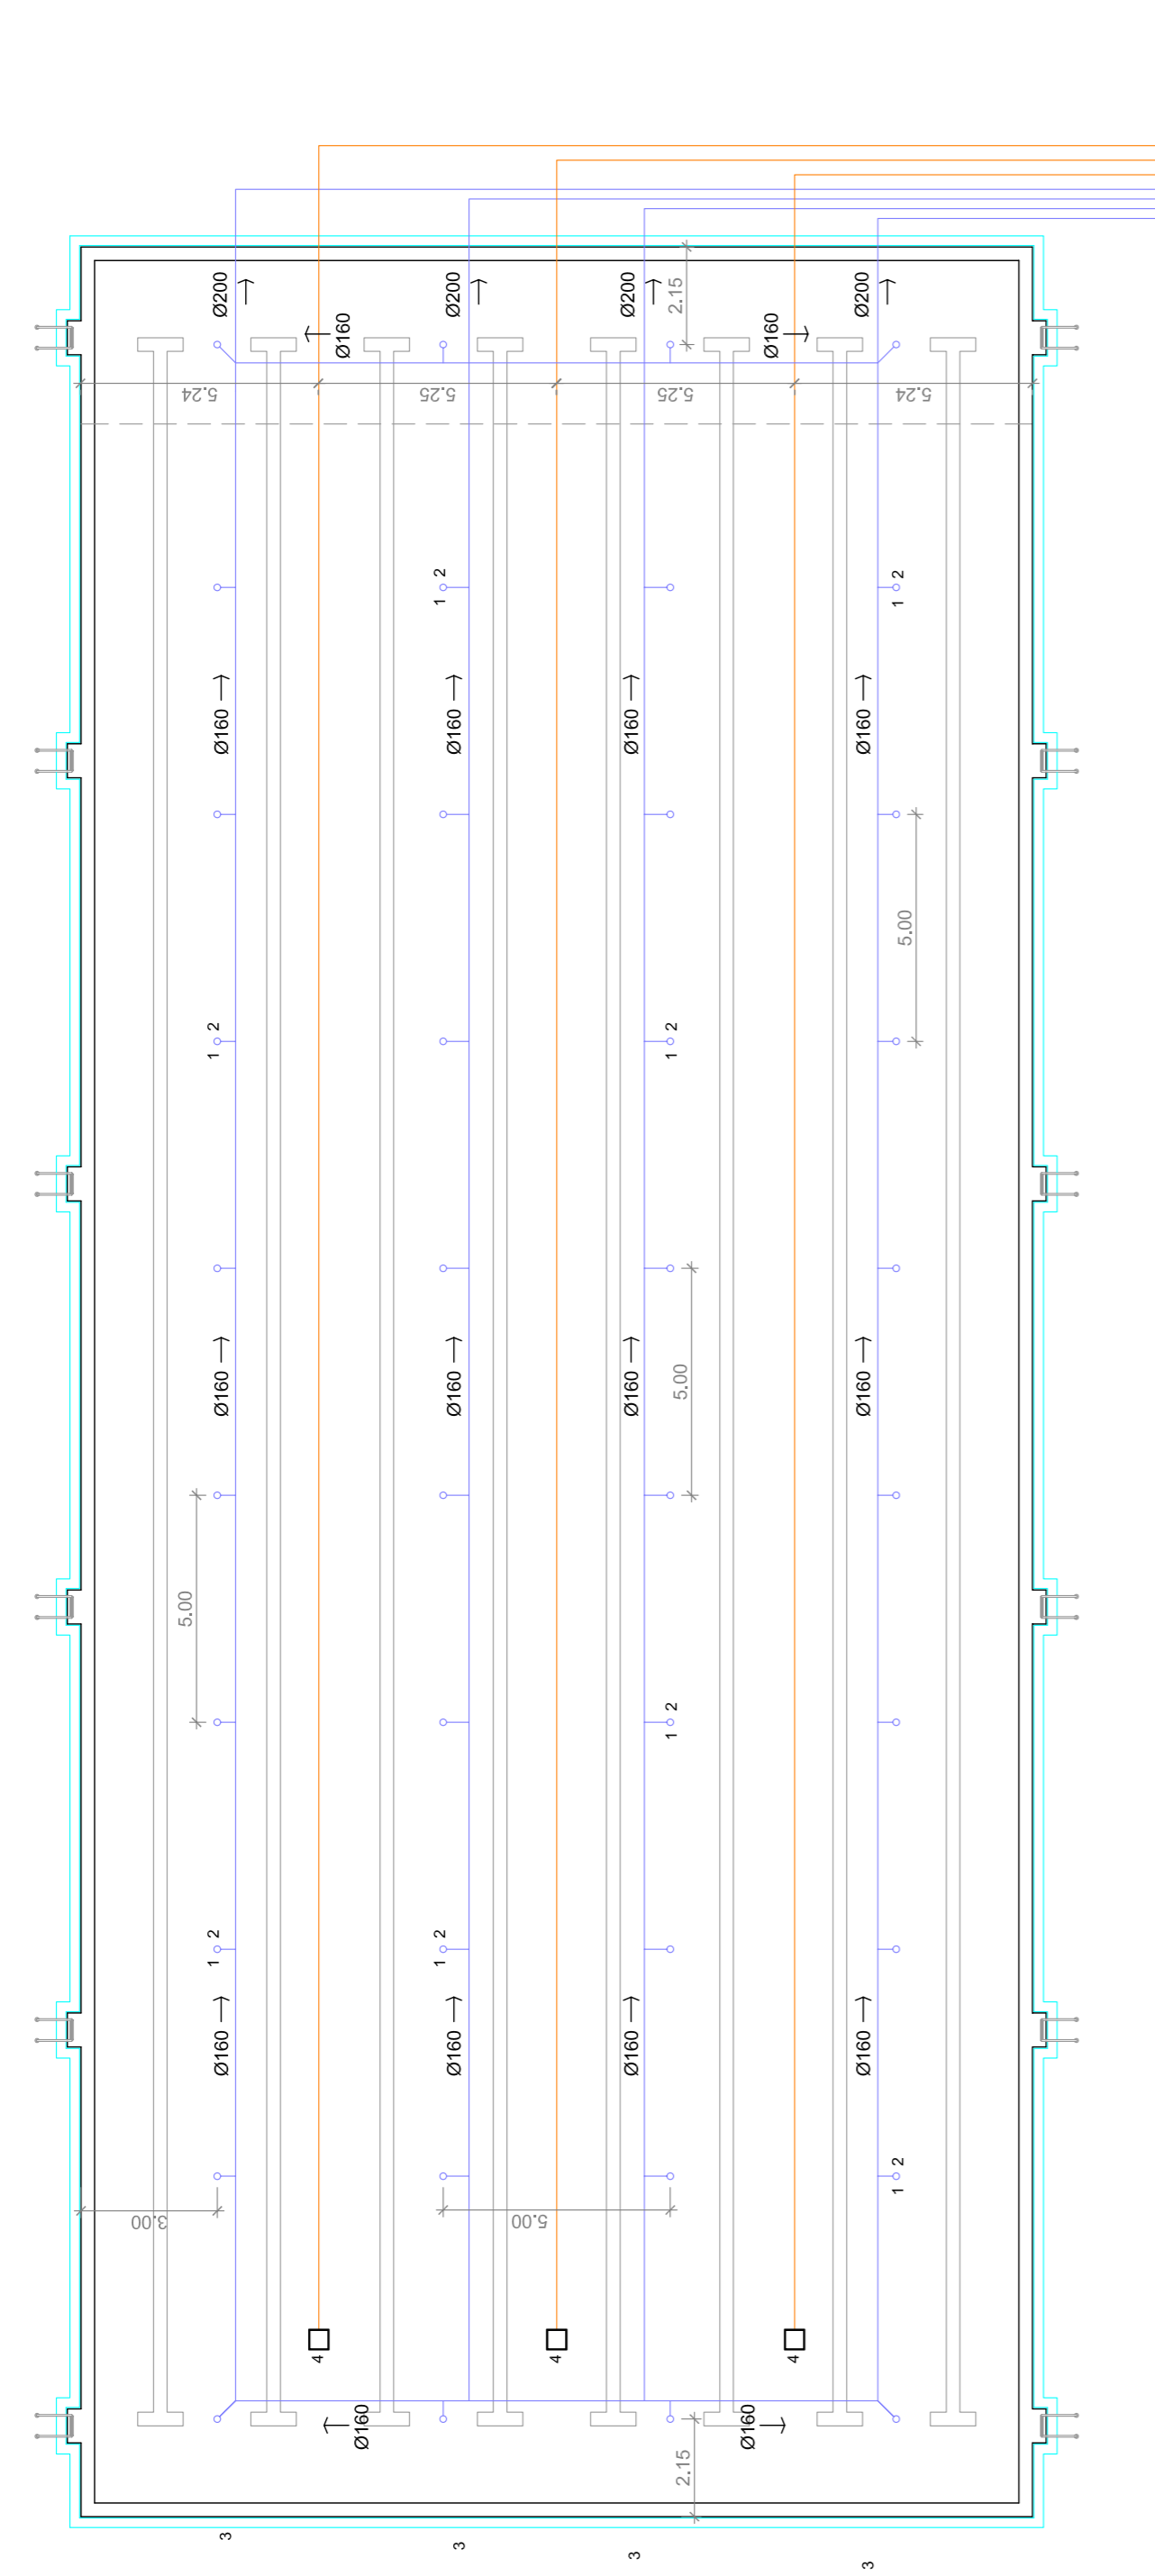
**LEYENDA DE INSTALACIÓN RED DE TIERRA**

- SOLDADURA ALUMINOTÉRMICA A ESCALERA
- CONDUCTOR DESNUDO DE COBRE 35 mm<sup>2</sup>
- ⊕ ARQUETA PUESTA A TIERRA CON ELECTRODO 2 m
- [E.C.] PUENTE COMPROBACIÓN PUESTA A TIERRA
